# LANDGOED VOORLEI

## DUIVENHOF

Schakenbosch Leidschendam

studie gebruikers kerk n.a.v. workshop sessie

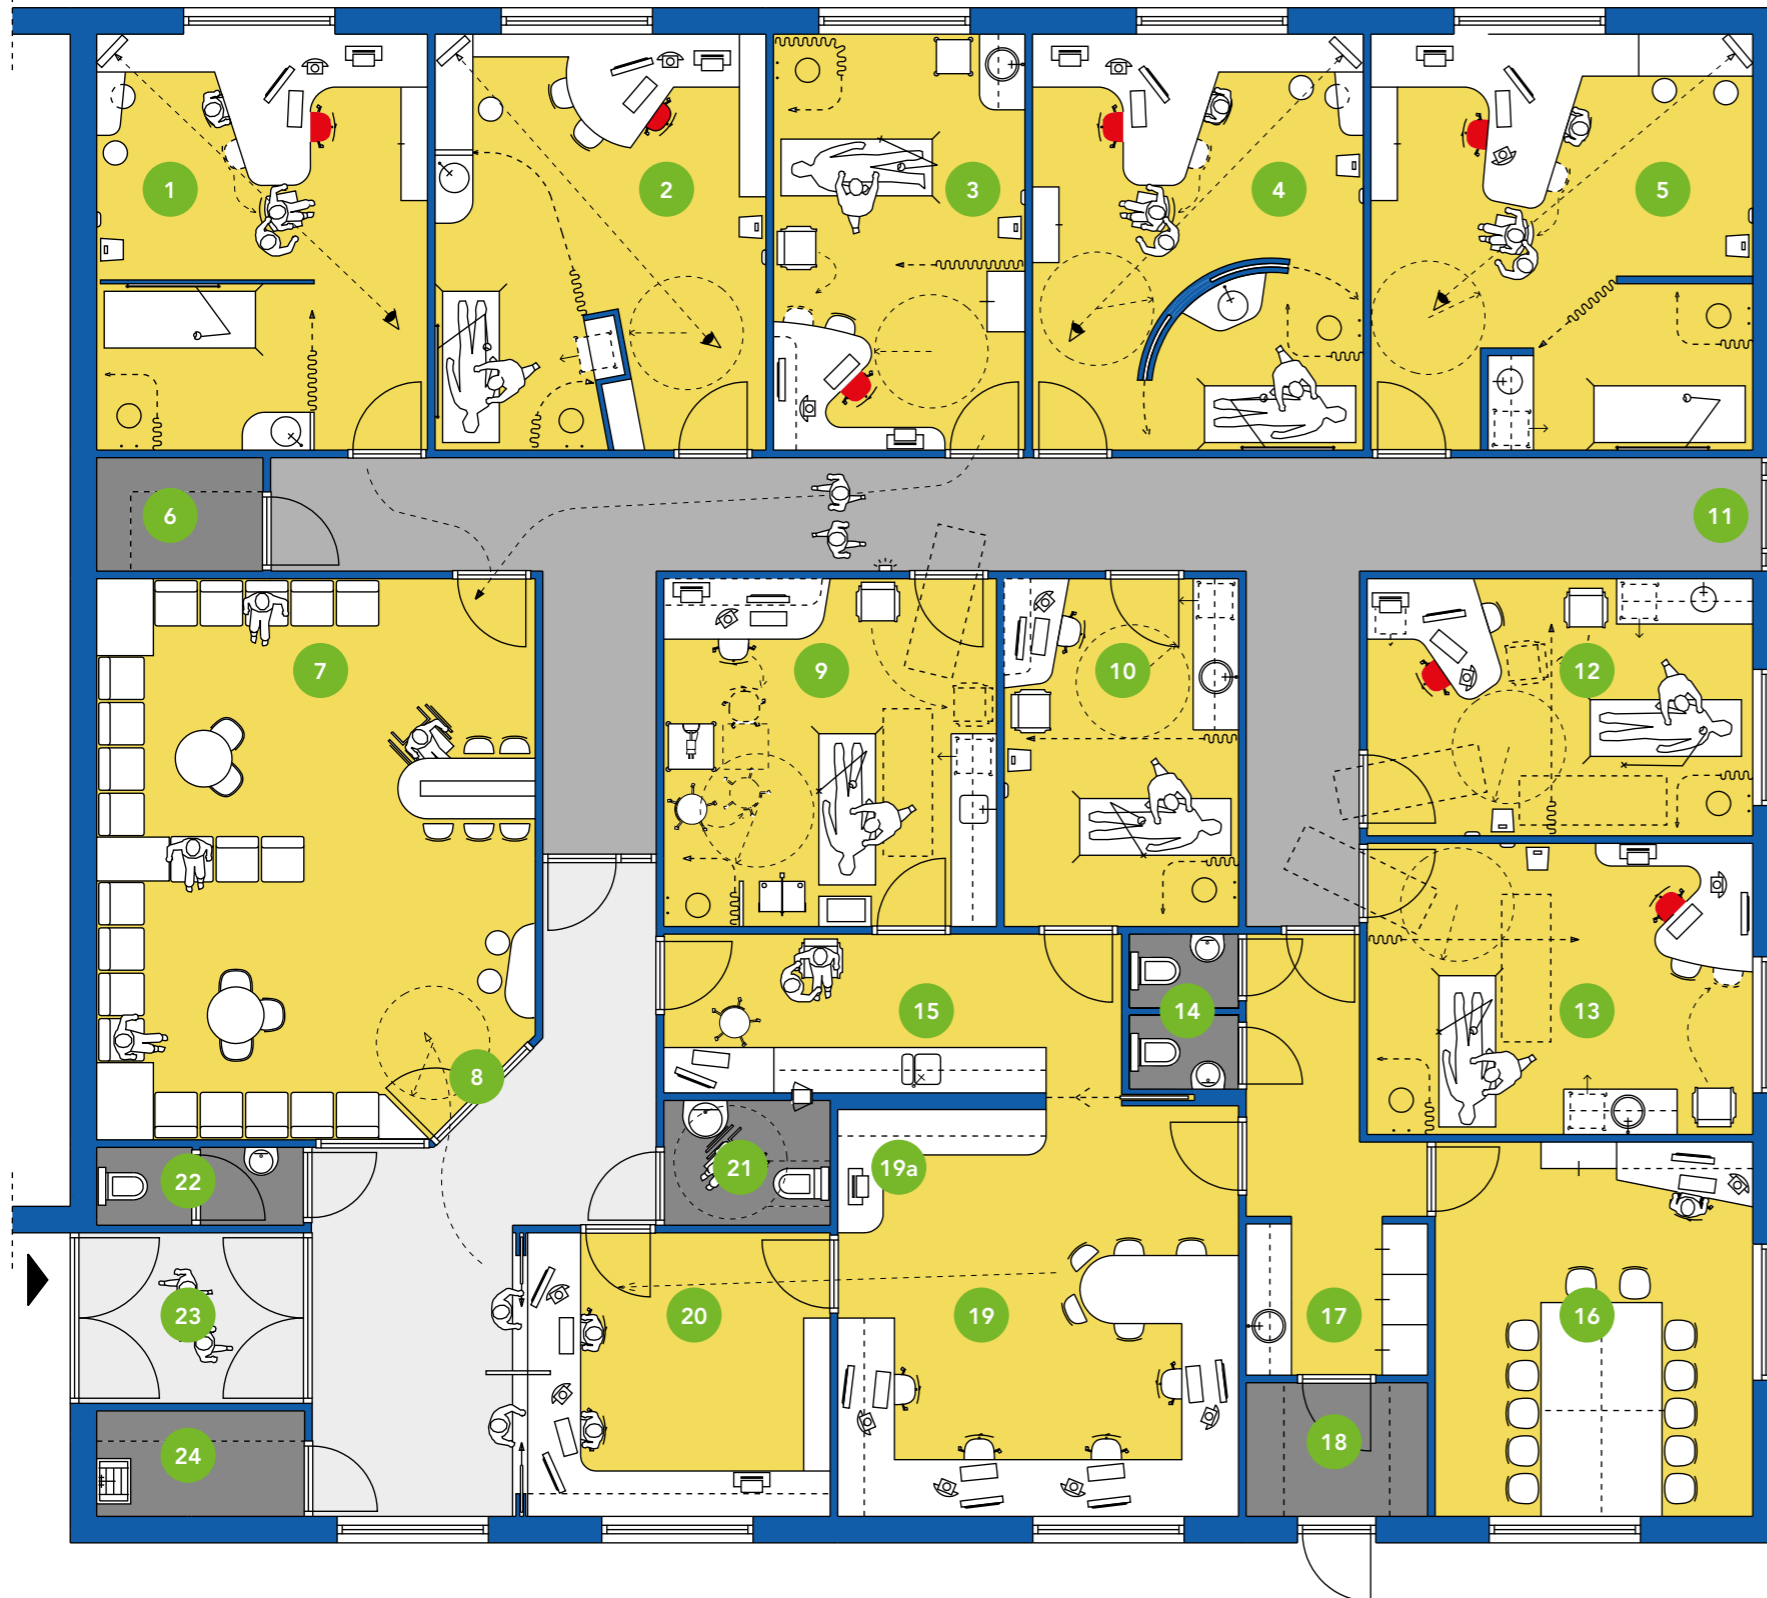
# VOORBEELD HUISARTSPRAKTIJK

intensieve samenwerking tussen verschillende zorgverleners

Er is duidelijk onderscheid tussen de publieke zone (lichtgrijs) en het rustige verkeersgebied voor de medewerkers (donkergrijs). Entree, ontvangst en wachten zijn bij elkaar gesitueerd.

Bij het bepalen van de breedte van de gang moet ook gerekend worden met de manoeuvreerruimte met de brancard vanuit de kamer.

### 1 Spreekonderzoekkamer: 24 m<sup>2</sup>

De inrichting van de ruimte is ondermeer afhankelijk van de maatvoering en de plaats van de deur.

### 2 Spreekonderzoekkamer

Plaats van de kleedhoek en wasbak zijn zo gekozen, dat arts bij handenwassen en teruggaan naar tafel rug keert naar patiënt (privacy).

### 3 Universele Spreekonderzoekkamer voor AIOS of POH: 18,5 m<sup>2</sup>

Gordijn voorkomt inblik op bank. In de grotere U.B. kan de tafel aan het raam staan (13).

### 4 Spreekonderzoekkamer

De plaats van de arts is zo gekozen, dat hij bij agressie als eerste de deur bereikt.

### 5 Behandelkamer

Voor de visustest is de afstand van oog tot letterkaart 550 cm.

### 7 De wachtruimte: 42 m<sup>2</sup>

De wachtruimte is inpandig gelegen (geen ramen). Alle spreekkamers, de backoffice en de universele behandelkamers moeten aan de gevel gesitueerd zijn.

De wachtkamer heeft twee deuren: een toegangsdeur nabij de balie en een ophaaldeur. De ophaaldeur komt uit op de rustige werkgang. Zo hoeft de arts niet in het onrustgebied te komen.

### 8 Toegang

De toegangsdeur van de wachtruimte is gelegen in het onrustgebied. Via de glazen wand heeft de assistente zicht op de wachtruimte.

### 9 Functiekamer: 20,5 m<sup>2</sup>

Hier is ook ruimte voor het plaatsen en gebruiken van de spleetlamp, echo en ECG apparaat.

Beide behandelkamers (9 en 10) zijn makkelijk bereikbaar voor de assistente en de artsen.

Hier kunnen personen op brancard afgevoerd worden. Dit is tevens de plek, waar de praktijk uitgebreid kan worden. Let op dat ruimte 12 dan niet inpandig wordt.

De bank kan vrij worden opgesteld. Dit is vooral van belang bij gebruik door AIOS (met meerdere personen rond de bank staan).

Werkplek aan het raam. Het gordijn is nodig ter voorkoming van inblik op de bank.

Het aanrecht (lengte ± 350 cm) heeft in het midden een dubbele wasbak (grote en kleine). Aan de ene zijde 'schoon' werk (bloed, microscoop) en aan de andere zijde 'vuil' werk (urine, schoonmaken instrumentarium).

Vanuit de BackOffice kan men de balie in de gaten houden via een horizontale ruit in het kastenhok en via de glasdeur. Voor een gesprek met meer personen kan men uitwijken naar de kleine vergaderruimte 16.

19a Werkblad op stahoogte van 90 cm. Voor printer, fax, copier, papierversnipperaar etc. met onder en bovenberging voor papier etc.

De gesprekken aan de balie zijn niet te volgen in de wachtkamer. De balies zijn afsluitbaar. De bezoeker aan de balie heeft geen zicht in de backoffice.

Is tevens damestoilet-bezoekers. Het toilet heeft een doorgeefluikje (twee deurtjes, i.v.m. geluid/privacy) voor potje urine naar lab.

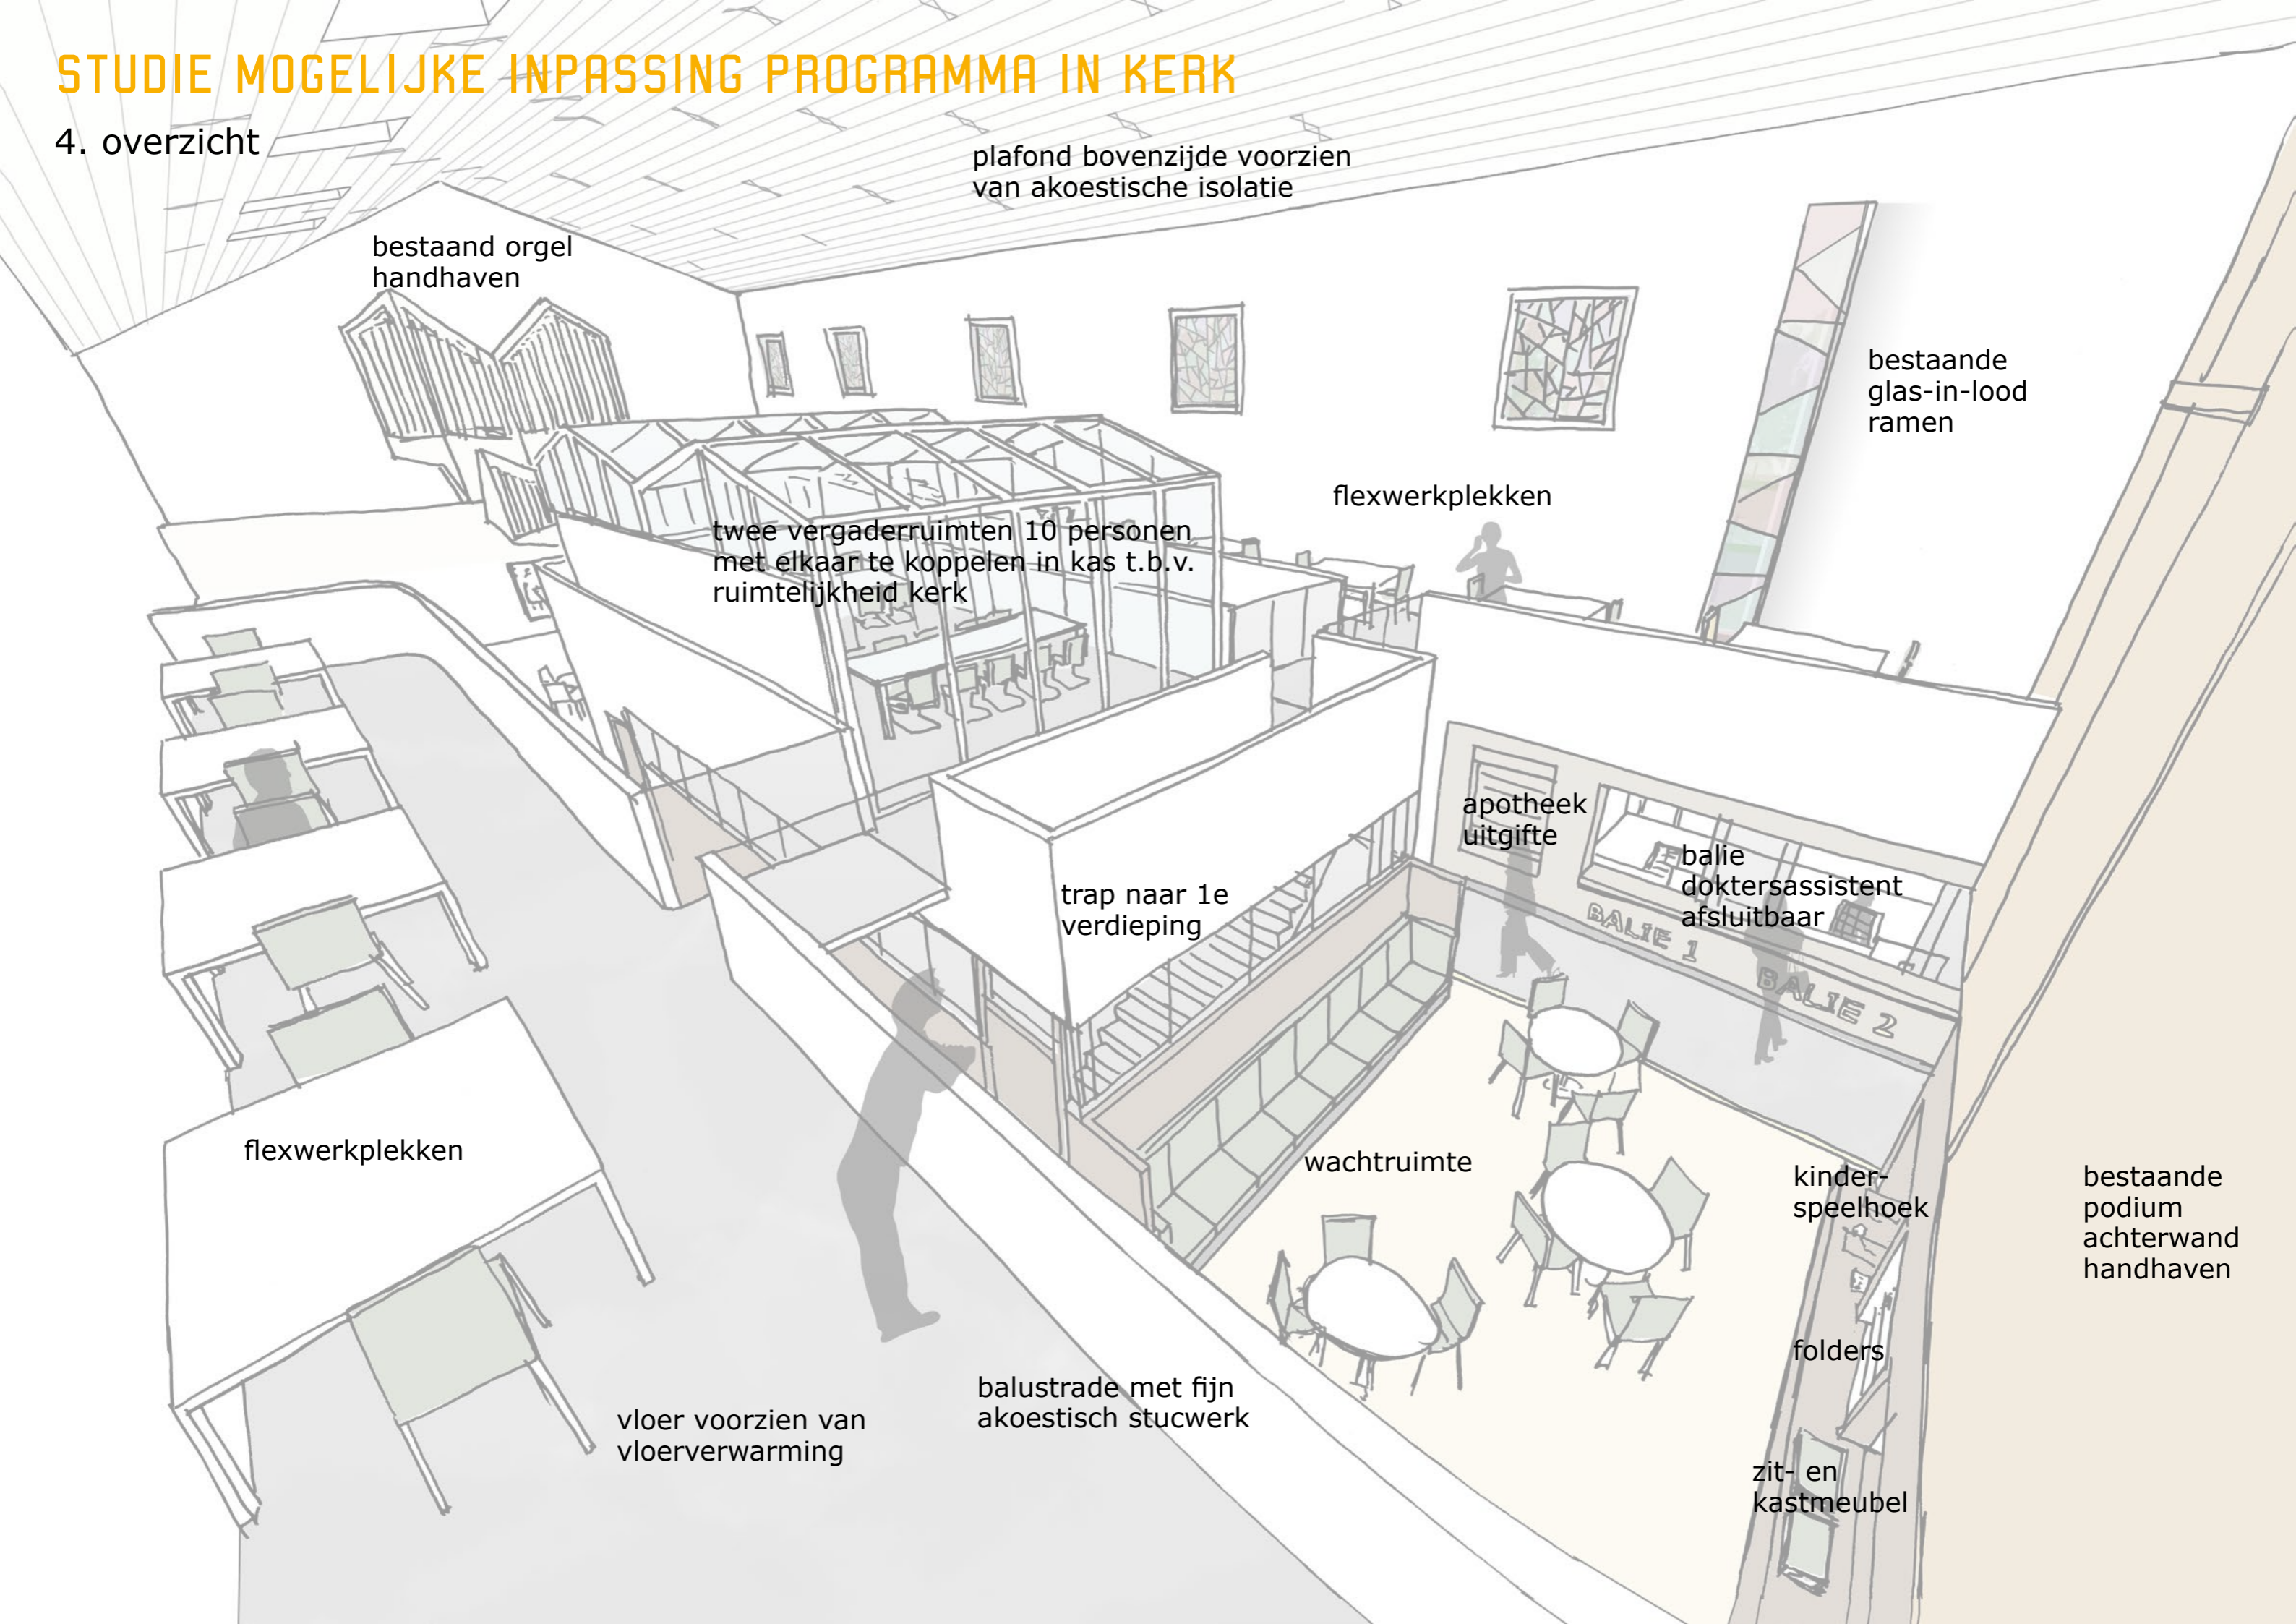
## 4. overzicht

plafond bovenzijde voorzien van akoestische isolatie

bestaand orgel handhaven

twee vergaderruimten 10 personen met elkaar te koppelen in kas t.b.v. ruimtelijkheid kerk

apotheek uitgifte

balie doktersassistent afsluitbaar

bestaande podium  
achterwand  
handhaven

vloer voorzien van vloerverwarming

balustrade met fijn akoestisch stucwerk
